# RZEKI PÓŁNOCNEJ POLSKI

## STRAŻNICY RZEK WWF

WYNIKI KARTOWANIA  
SZTUCZNYCH BARIER NA RZEKACH  
2. EDYCJA

Raport Fundacji WWF Polska (2022), *Strażnicy Rzek WWF. Wyniki kartowania sztucznych barier na rzekach. 2. edycja: rzeki północnej Polski*, Warszawa, Polska.

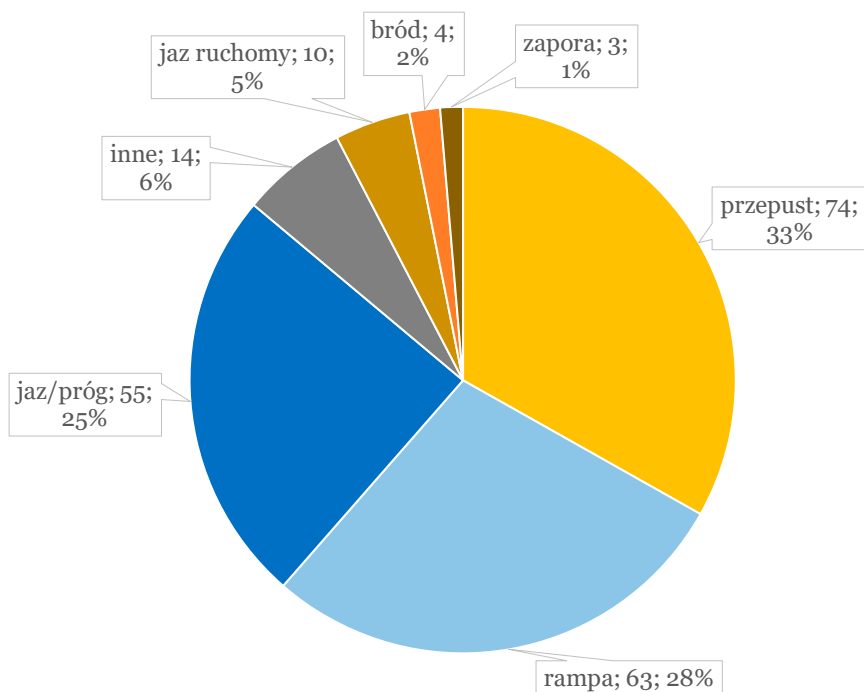
**Ryc. 2.** Liczba skartowanych barier z poszczególnych rodzajów

Najczęściej spotykanym rodzajem barier w rzekach były przepusty drogowe, rampy oraz jazy/progi.

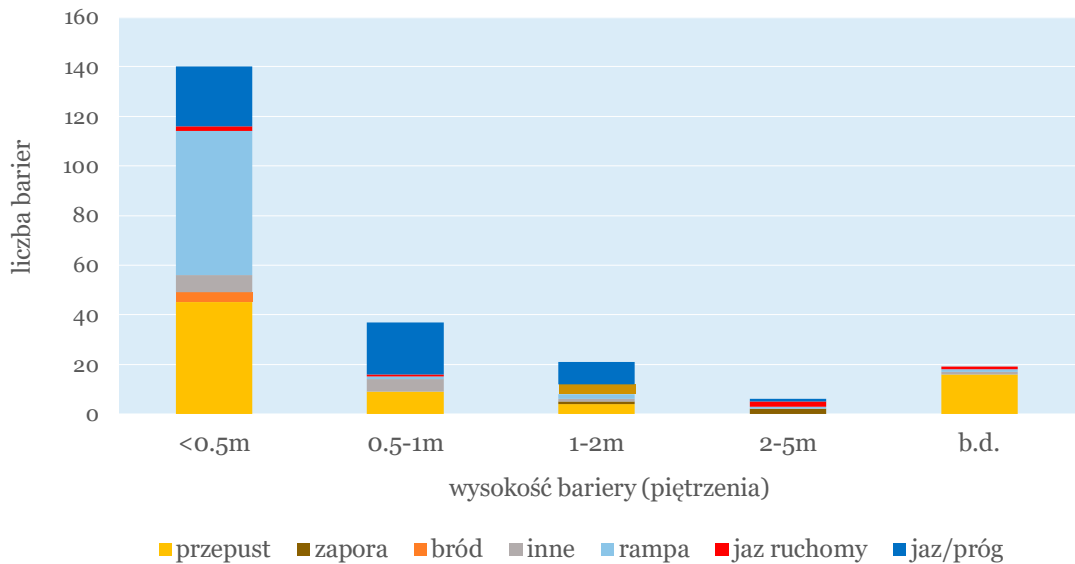
**Ryc. 3.** Wysokość barier (rozumiana jako różnica wysokości między wodą górną powyżej i wodą dolną poniżej bariery)

Większość (79%) barier stanowią niskie budowle, piętrzące wodę na mniej niż 1 metr wysokości, z czego 140 (63% wszystkich) stanowią bariery niższe niż 0,5 m. Bariery o wysokości piętrzenia 1-2 m stanowią 9%, kolejne 3% to bariery wyższe niż 2 m. Nie stwierdzono natomiast bariery wyższej niż 5 m. Wysokość 9% barier nie została określona. Wysokość barier oceniana była szacunkowo. W zależności od doświadczenia obserwatora, wysokości barier mogły zostać niedoszacowane lub przeszacowane.

**WIĘKSZOŚĆ (79%)  
BARIER STANOWIĄ NISKIE  
BUDOWLE, PIĘTRZĄCE  
WODĘ NA MNIEJ NIŻ 1 M  
WYSOKOŚCI, Z CZEGO  
140 (63% WSZYSTKICH)  
STANOWIĄ BARIERY NIŻSZE  
NIŻ 0,5 M**

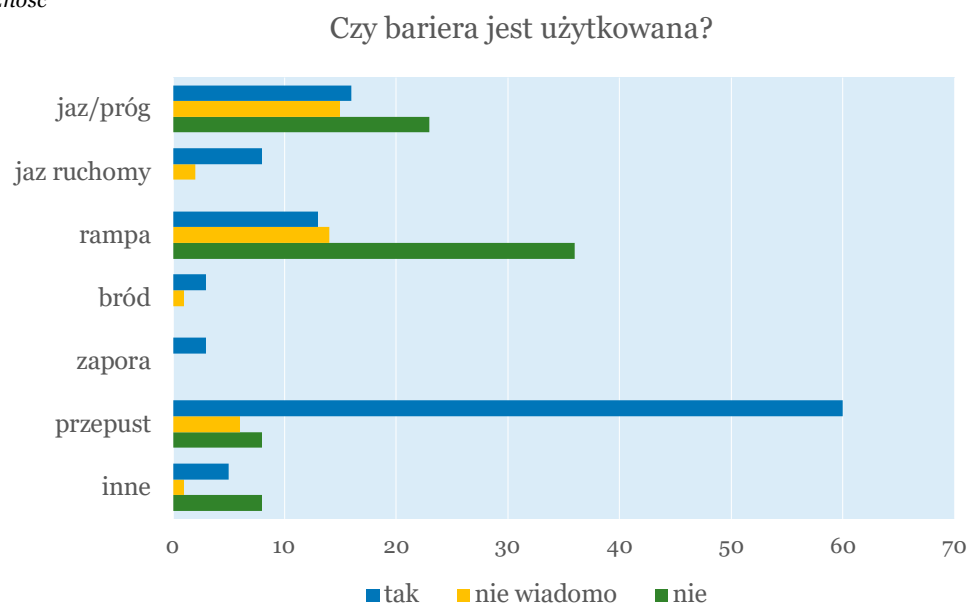
**Ryc. 4.** Aktualna użyteczność barier różnego rodzaju

Jednym z ocenianych parametrów była także aktualna użyteczność bariery, tj. to, czy bariera pełni jakieś funkcje. Stwierdzono, że 33% barier nie pełni żadnej funkcji, a jako użyteczne określono 48%. Ocena ta jest subiektywna, w wielu przypadkach może wymagać specjalistycznej wiedzy i doświadczenia.

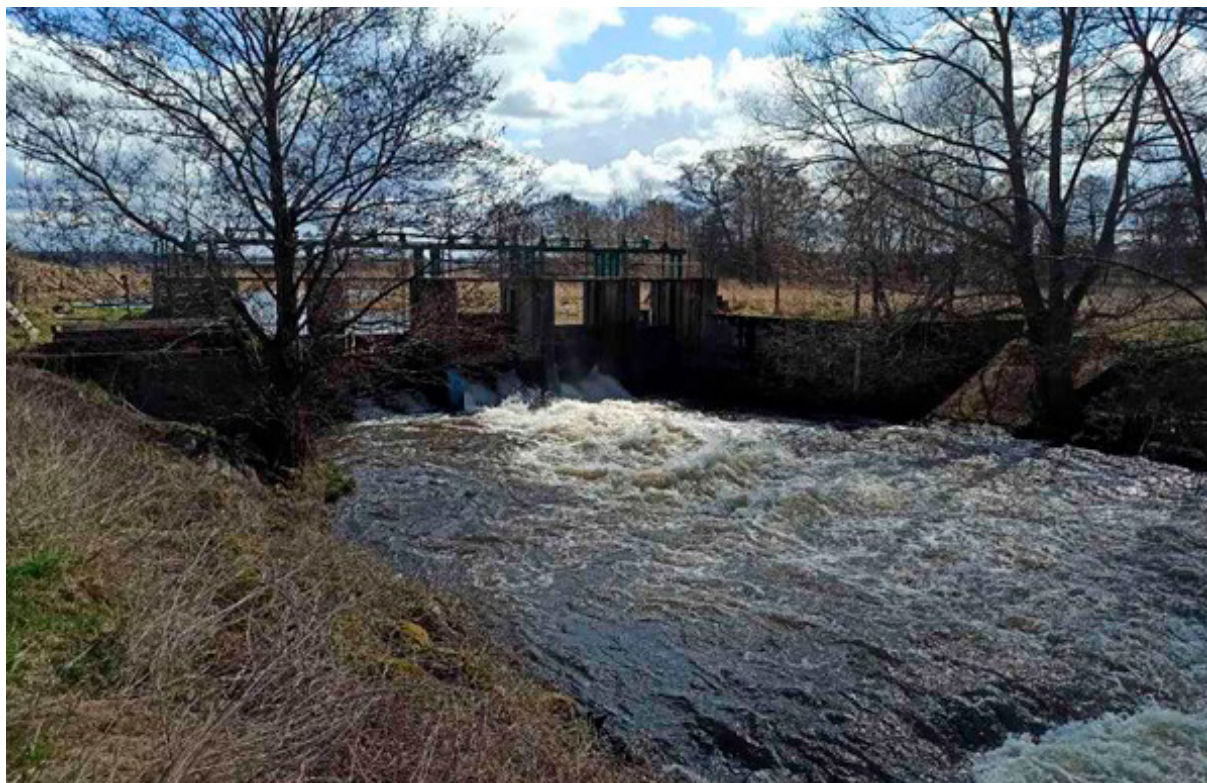
**Fot. 1.** Jaz na Łebie  
(fot. T. Kuczyński)

Próg ten zlokalizowany jest bardzo blisko (nieco ponad 1 km) od ujścia Wirynki. Stanowi barierę dla większości (a prawdopodobnie wszystkich) gatunków ryb. Powyżej progu znajduje się przepust pod drogą, który prawdopodobnie nie stanowi bariery dla ryb. Na dalszym odcinku, aż do Dopływu z Dopiewca, barier nie stwierdzono. Sam Dopływ także jest wolny od sztucznych przegród.

Próg zbudowany jest z podłużnych betonowych elementów, technicznie jego rozbiórka nie powinna być skomplikowana. Rozbiórka udrożni ok. 18 km rzek.

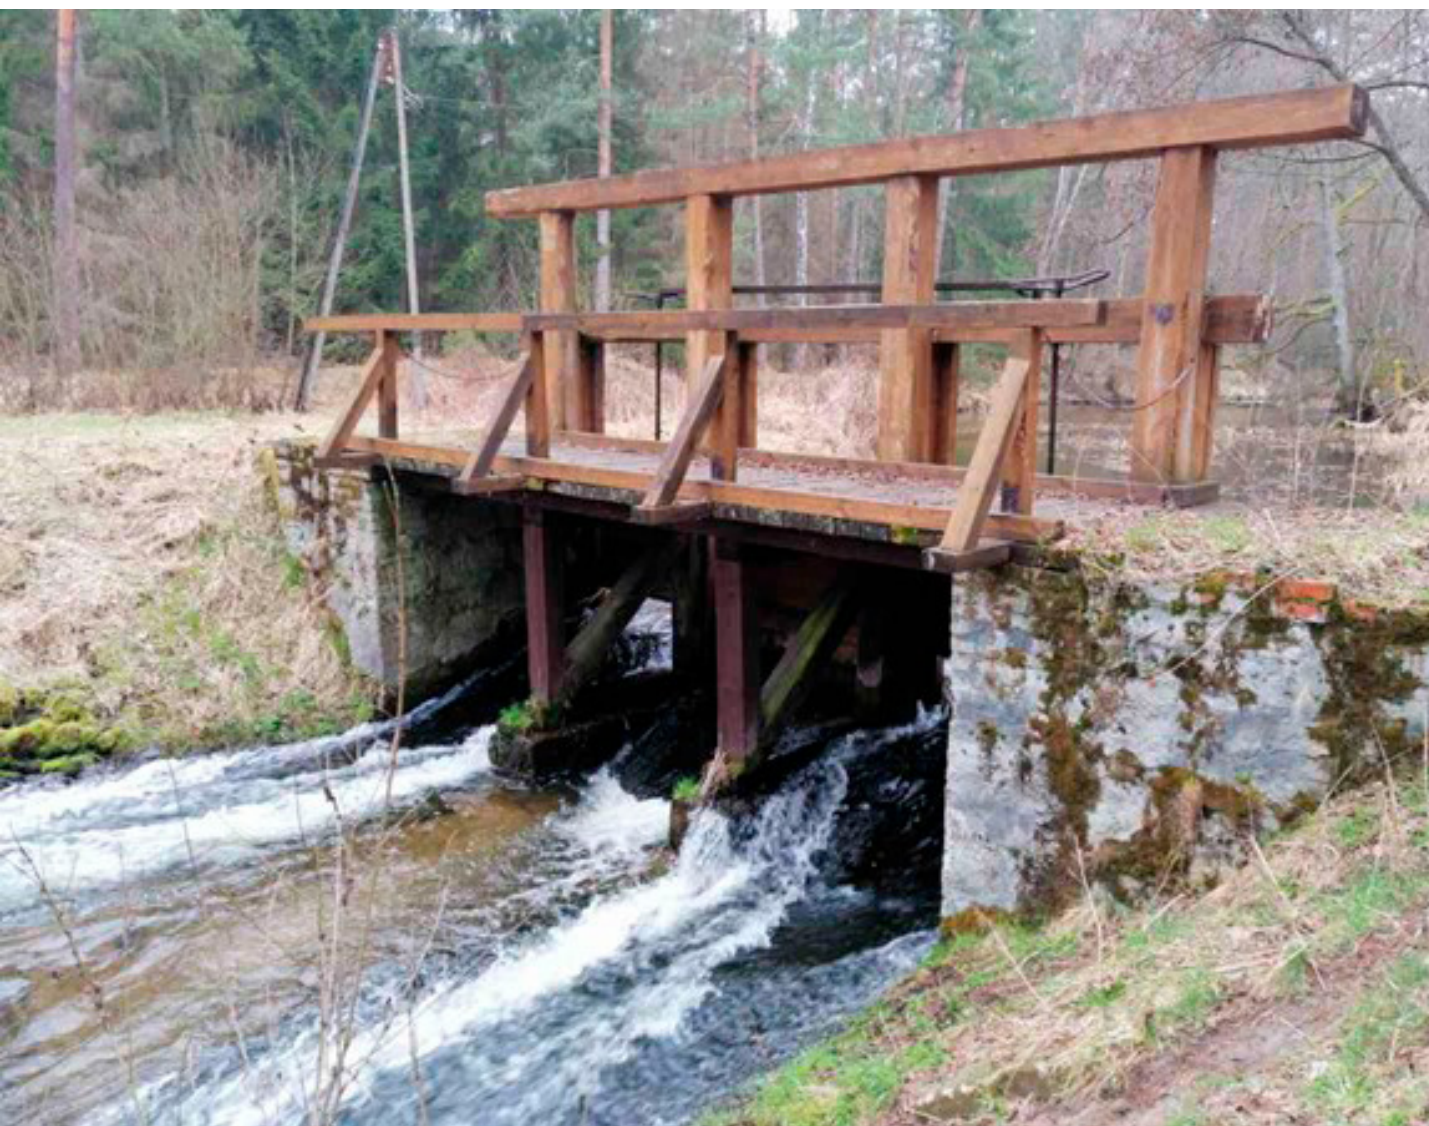
**Fot. 3.** Jaz na Bielskiej Strudze  
(fot. M. Brzykcy)

Jaz zlokalizowany 5,5 km od ujścia Bielskiej Strugi do Brdy. Jego udrożnienie umożliwiłoby migrację ryb w ponad 20 km rzeki, w tym wpłynięcie do 3 jezior: Jeziora Białego, Jeziora Okrągłego i Jeziora Długiego. Ze względu na niewielki rozmiar rzeki i to, że jaz jest użytkowany, zamiast rozbiórki można udrożnić go poprzez budowę przyzmy kamienno-żwirowej (stworzenie sztucznego, lekko nachylonego bystrza) poniżej jazu.

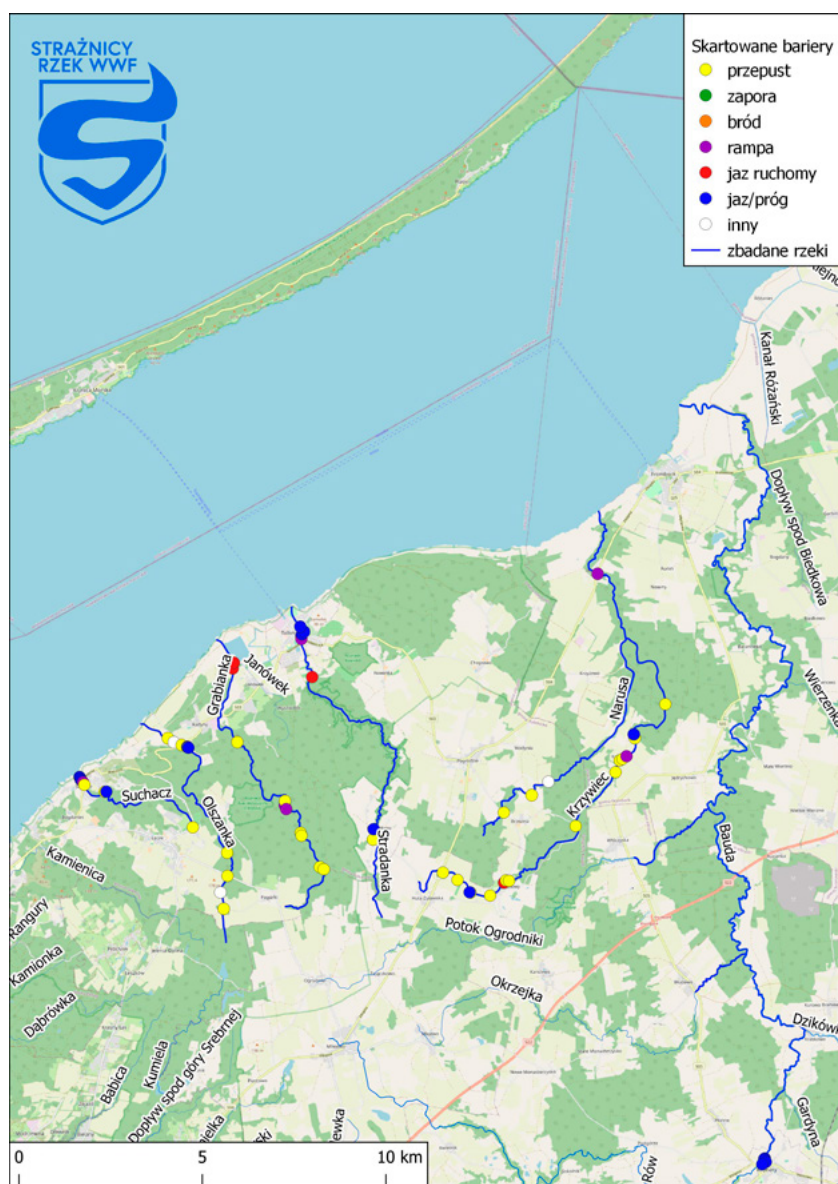
**Ryc. 7.** Stradanka i inne zbadane przez wolontariuszy rzeki uchodzące do Zalewu Wiślanego. Na uwagę zasługuje Bauda – na długim odcinku jest nieuregulowana i pozbawiona barier

Rzeka Stradanka uchodzi do Zalewu Wiślanego. W jej dolnym, uregulowanym biegu zlokalizowanych jest 7 niewielkich barier (korekcja progowa). Bariery te to betonowe progi o niewielkiej wysokości. Bieg środkowy objęty jest ochroną rezerwatową. W górnym biegu zlokalizowane są kolejne objekty, które jednak ze względu na niewielką wysokość raczej nie stanowią przeszkody dla ryb. Najwyższa bariera zlokalizowana jest 2,6 km od ujścia rzeki, jest to betonowy jaz, który podobnie jak progi poniżej niego jest bardzo prostym do rozbiórki obiektem. Rozbiórka tych 8 małych barier udroźniłaby dla dwuśrodowiskowych ryb i minogów całą, 11 kilometrową rzekę.

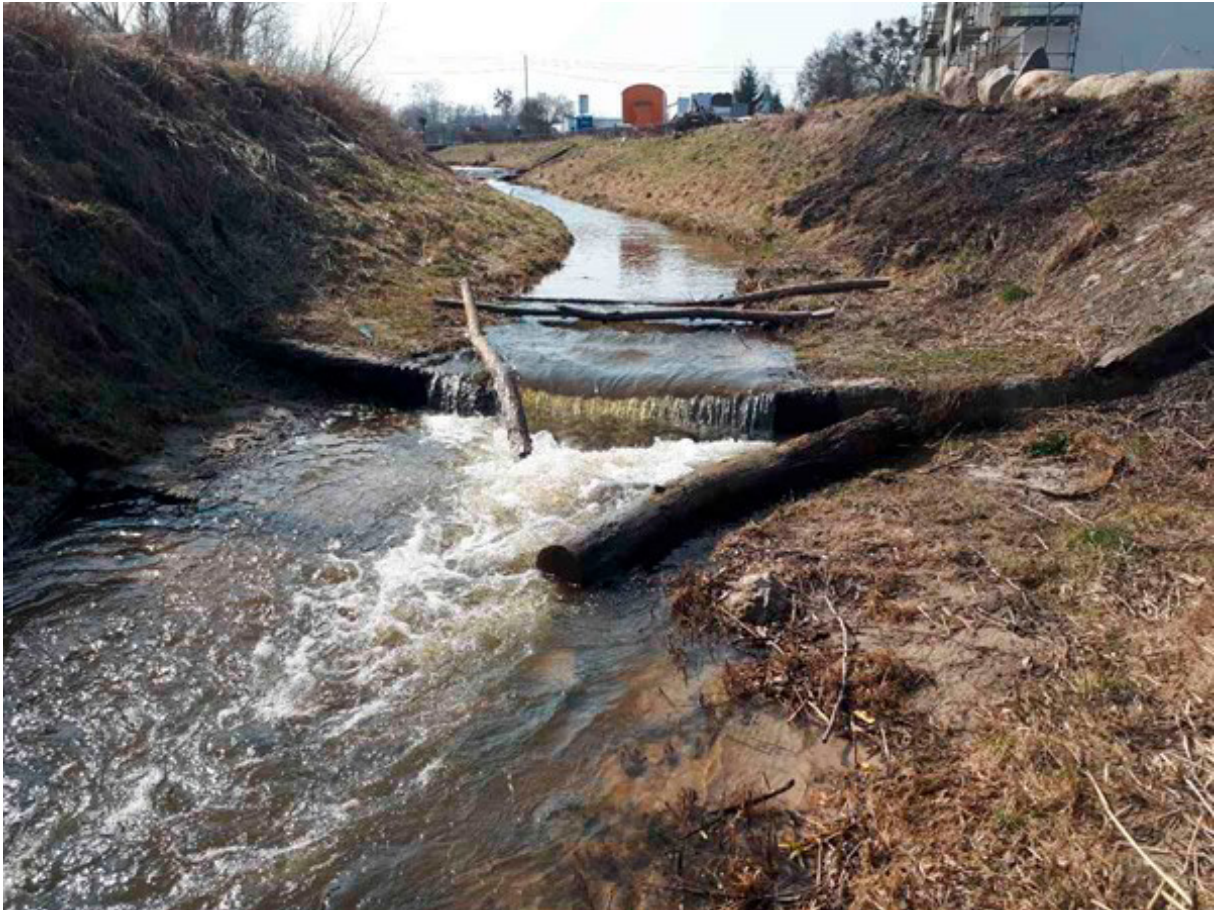
**Fot. 4.** Korekcja progowa na dolnej Stradance – seria 7 niskich progów betonowych, które utrudniają migrację ryb (fot. T. Brylski)

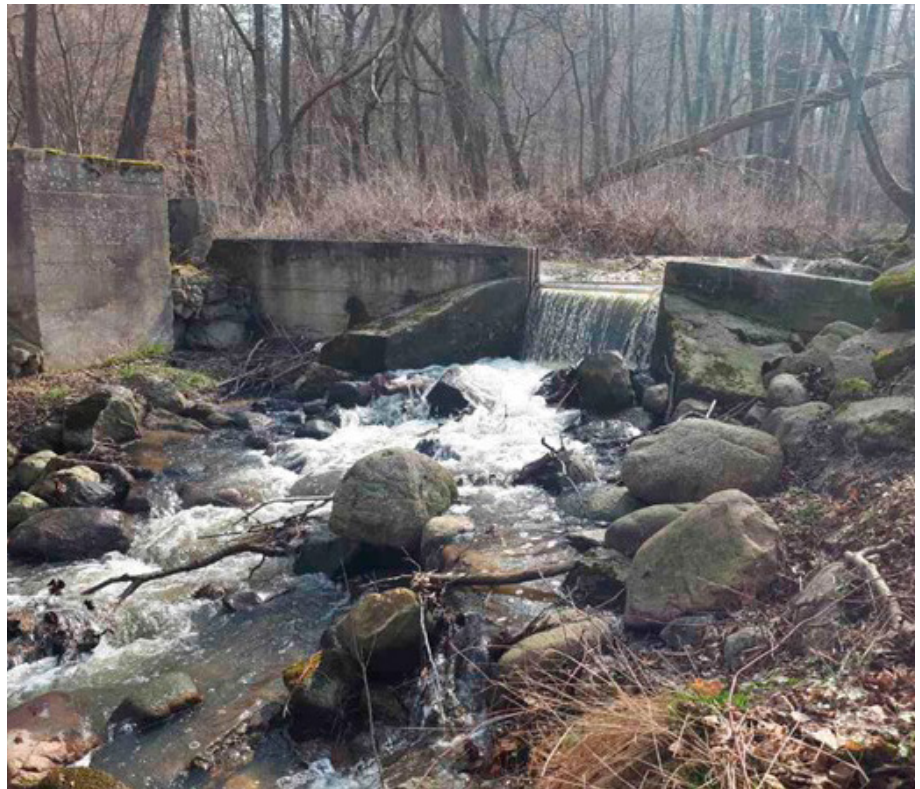
**Fot. 5.** Betonowy jaz na Stradance – uniemożliwia migrację w górę rzeki do rezerwatu Dolina Stradanki (fot. T. Brylski)

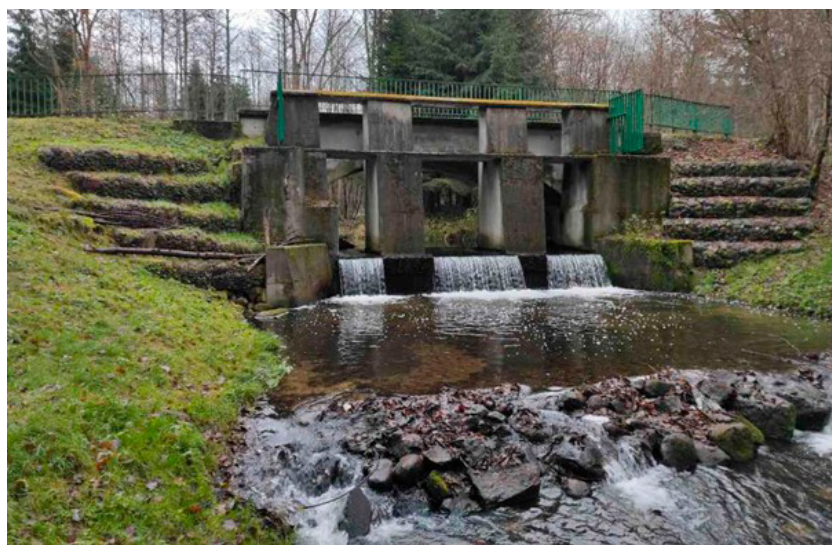
Duża liczba barier na Liśnicy również uniemożliwia łatwy wybór pojedynczych budowli do rozbiórki. Jeden skartowany próg na Leszczyńce znajduje się w jej górnym biegu, zamyka jednak dostęp ryb do mniejszych dopływów Babnicy i Kowalówki oraz do górnego biegu rzeki, który jak wynika z danych atlasowych jest silnie przekształcony i pofragmentowany. Próg ten zasługuje na rozbiórkę lub przebudowę. Leszczyńka uchodzi jednak do Liśnicy powyżej kilku barier i z tego względu w opracowaniu nie została ujęta jako priorytet.

**Fot. 6.** Próg na Leszczyńce – dobry kandydat do zniwelowania piętrzenia (fot. B.Kruk)

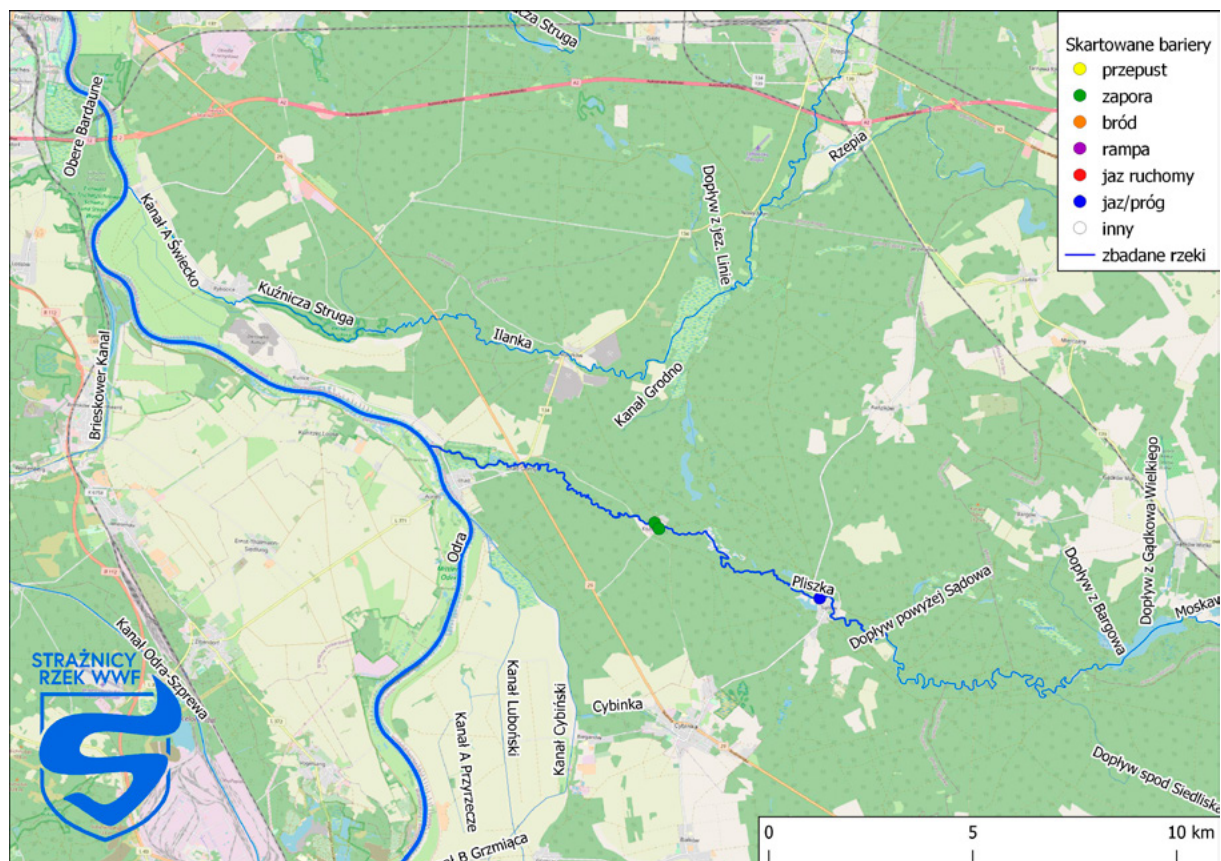
**Ryc. 10.** Pliszka – dopływ Odry.  
Barier niewiele, ale za to dość  
wysokie i raczej trudne do rozbiórki

Na rzece Pliszce skartowano jedynie 3 bariery. Potencjalnie ciekawa rzeka do udrożnienia. To dobry wynik, kartowania wymaga jednak wyższy bieg tej rzeki – nie wiemy czy usunięcie barier na Pliszce przyniosłoby znaczące efekty.

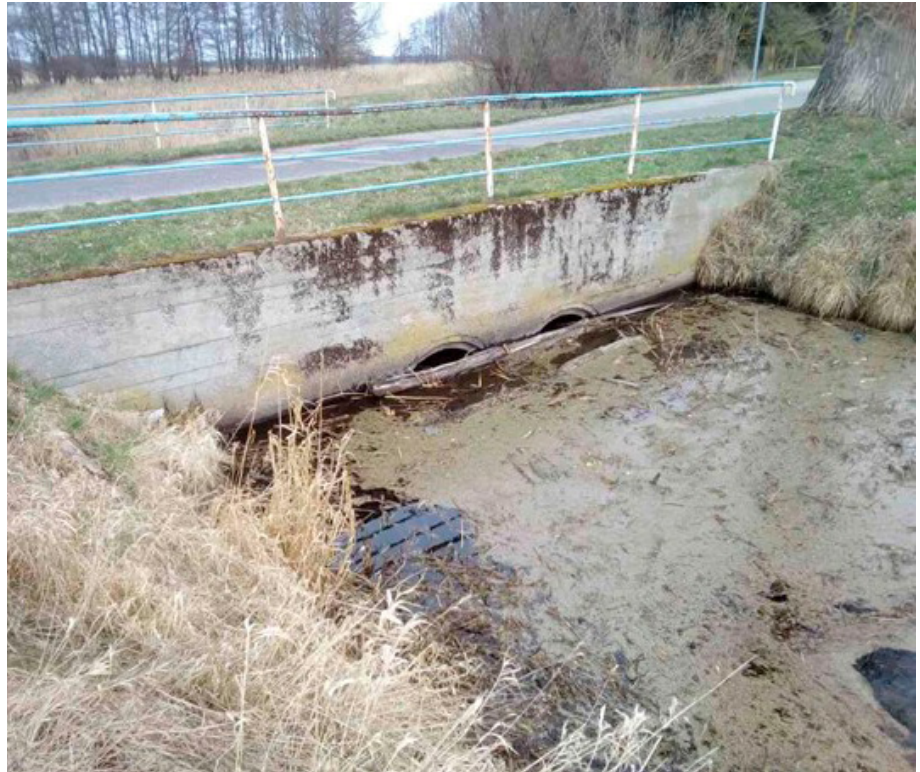
**Fot. 7.** Zatkany przepust na Niemicy – wymaga udrożnienia (przebudowy) zarówno ze względu na migrację ryb, jak i ryzyko powodziowe (fot. M. Świąć)

Skartowano krótki odcinek rzeki. Jedyna bariera wymagająca udrożnienia to przepust, który podczas kartowania był zatkany. Przebudowa tego przepustu jest więc zarówno kwestią udrożnienia dla migracji ryb, jak i dla ochrony przeciwpowodziowej. Przepust należy przebudować tak, żeby jego światło było znacząco większe – najlepiej, żeby także dno przepustu było naturalne. Z punktu widzenia migracji organizmów wodnych jest to prawdopodobnie tylko okresowa bariera – kiedy przepust nie jest zapchany, nie powinien stanowić przeszkody migracyjnej.
